De Westerkerk Amsterdam

restauratie rijksmonument

archivolt architecten bv

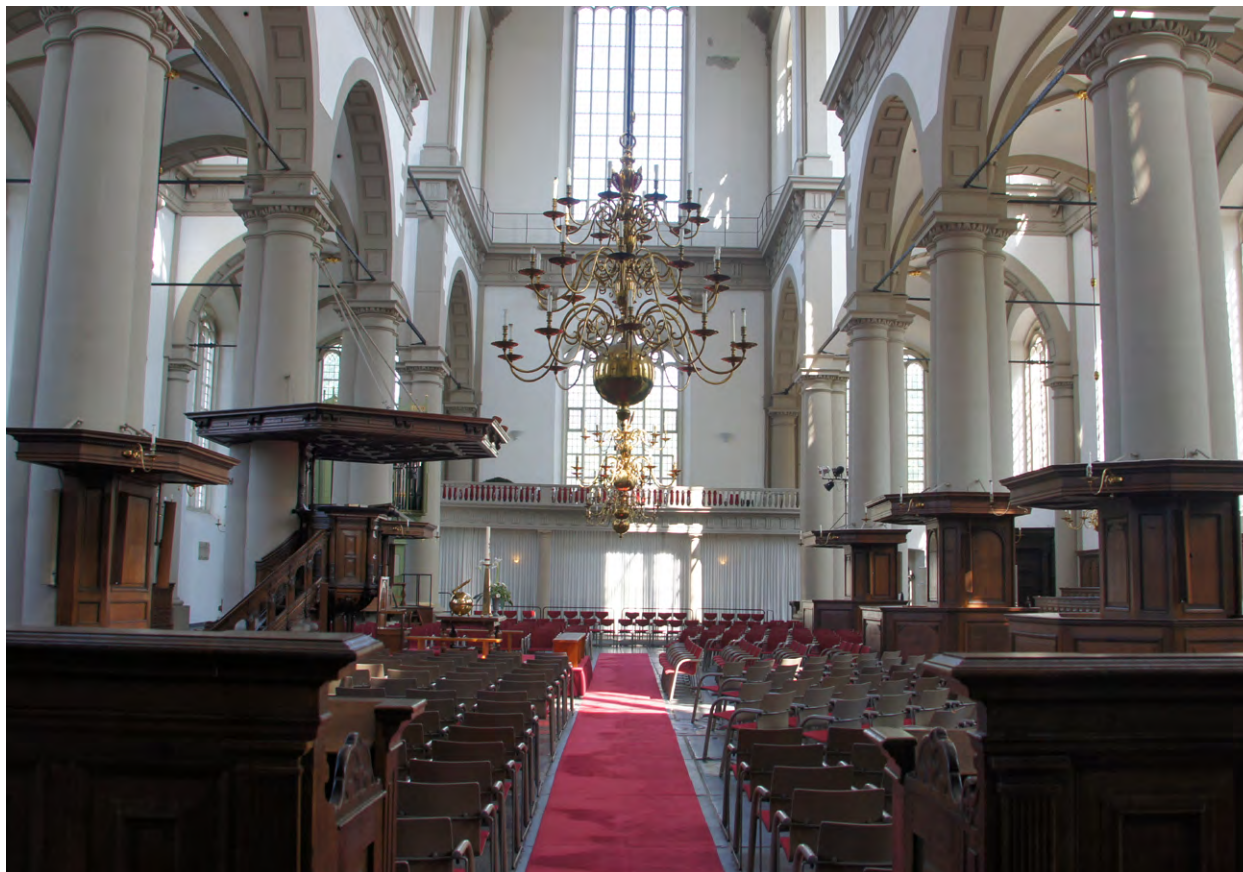
↑ interieur met zicht op de gaanderij
← brandend 'braambos'

In het interieur speelde inwatering, de opbouw en de aanwezigheid van zouten in de stuclaag een rol in het ontstaan van schade. Door het aanpassen van detaillering aan de buitenzijde wordt inwatering voorkomen. Het hoge percentage aanwezige zouten is echter een bron van zorg. Begin 2015 zijn vijf verschillende stucproeven opgezet, die langdurig gemonitord zullen worden, om te komen tot een oplossing passend bij de monumentale waarde van de kerk en de onderliggende problematiek.

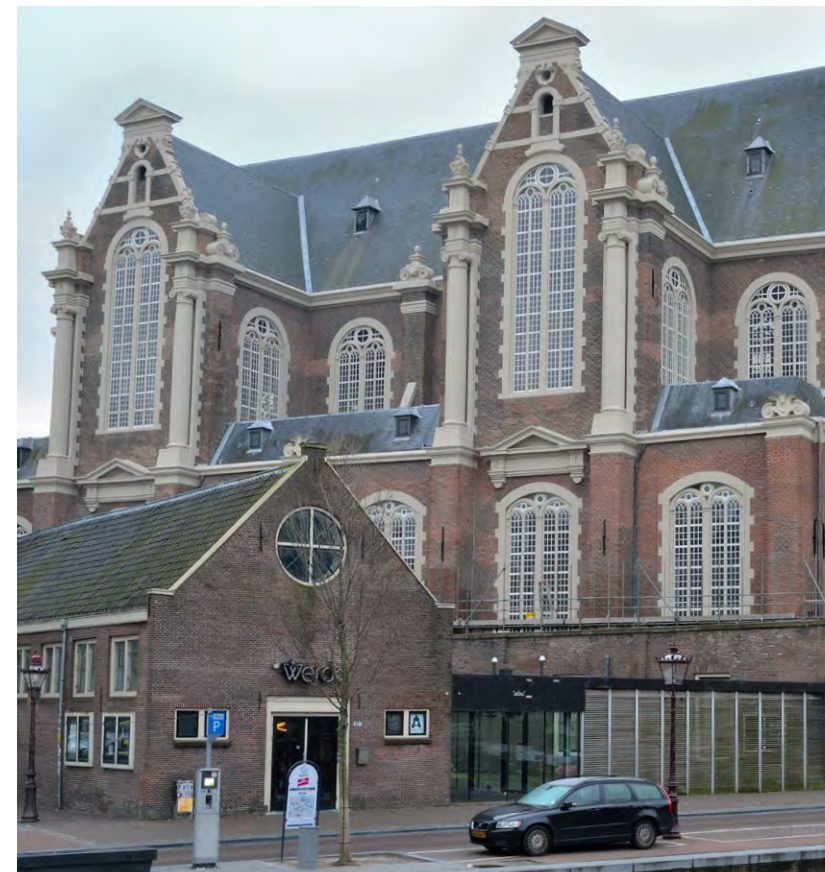
oostgevel ↗

Eind 2013 is gestart met het grootschalig onderhoud van het exterieur aan de noord- en oostzijde van de kerk. Naast voegwerkherstel en inboeten van stenen is het natuursteen waar nodig hersteld en zijn de bouwkundige aansluitingen vernieuwd en aangepast. De nieuwe stenen zijn speciaal op ambachtelijke wijze gemaakt en passen qua kleurmelange,
